# ELTの適切な運用と措置について

航空機用救命無線機(ELT)は、製造者マニュアルに従って、適切に取付又は搭載・運用・保守等を行って下さい

# 平成29年6月富山県立山町で 発生した小型機墜落事故

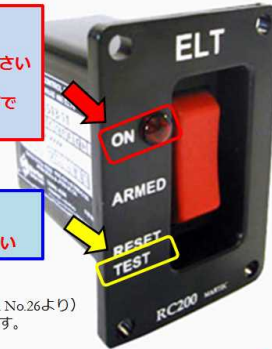
COSPAS-SARSAT事務局によると試験信号送信時に、「Self-Testモード」ではなく、「実運用モード」で動作確認を行ってしまうことがELT誤発射原因の一つとされています。

**実運用モード**  
《注意!!》  
試験信号送信時にスイッチをON側に押さないで下さい  
受信した側では、真の遭難かテスト信号なのか識別ができません。

**SELF-TEST モード**  
試験信号送信時はTESTスイッチを押して下さい
