航空機への着氷

航空機にとって着氷は危険であり、特に着氷気象状態での飛行が認められていない航空機は、着氷状態での飛行は絶対に避けなければなりません

国土交通省

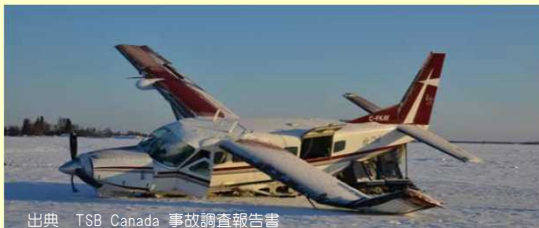
出典 TSB Canada 事故調査報告書

2014年11月カナダで、セスナ式208B型機が、飛行前に着氷気象状態や重量・重心の評価・確認を十分に行わず、着氷気象状態に遭遇し、飛行性能が低下し不時着

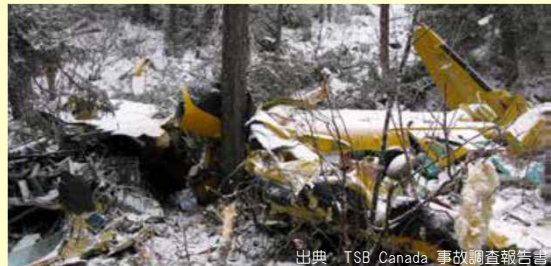
出典 TSB Canada 事故調査報告書

2015年12月カナダで、セスナ式208B型機が、禁止された着氷気象状態にもかかわらず飛行を継続した結果、着氷により、失速、制御不能となり墜落
