第39号(令和4(2022)年3月発行)

航空事故分析集

空を安全に楽しむために ~ 超軽量動力機等の安全な飛行

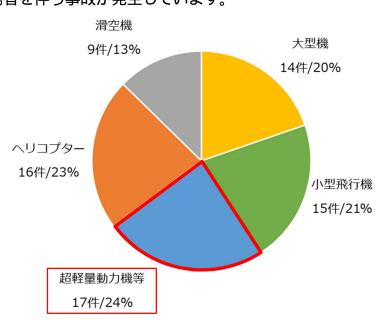
図1 機種別の航空事故件数(2017~2021年)

最近5年間の航空事故71件のうち、 超軽量動力機等の事故は17件(24%) 発生しており、小型飛行機(15件, 21%) やヘリコプター(16件,23%)と ほぼ同じ事故件数になっています(図1 参照)

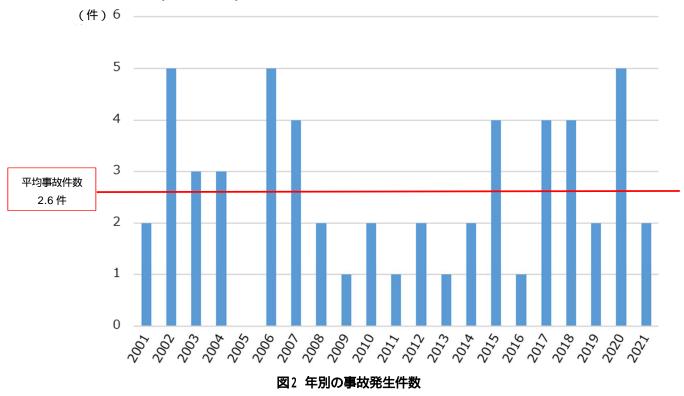
2001年(平成13年)から2021年(令和3年)までの間に、超軽量動力機等の事故は55件発 生しており、年別に集計すると、2005年(平成17年)を除き、毎年1~5件(平均約2.6件)の 事故が起きています(図2参照)。

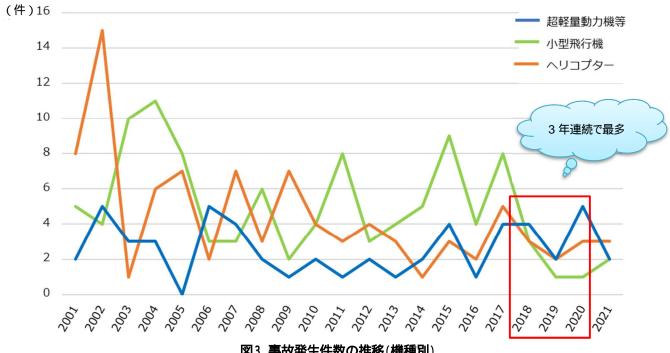
図3 事故発生件数の推移(機種別)

小型飛行機及びヘリコプターの年別事故件数と比較すると、2018年(平成30年)からの3年間 は、超軽量動力機等の事故件数の方が多くなっていました(図3参照)。

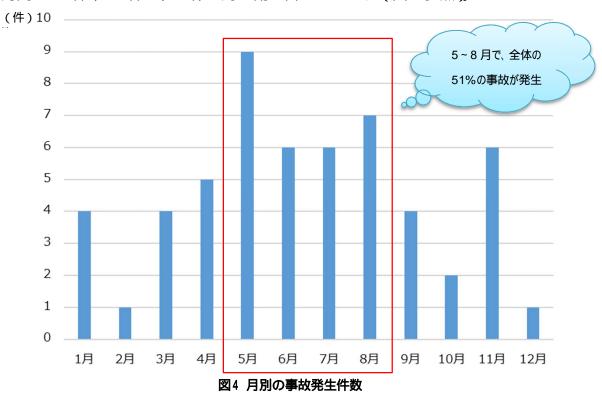
事故の発生件数を月別に集計すると、5月が9件と最も多く、次いで8月に7件など、5~8月の4か月間で55件中28件と、全体の約5割を占めています(図4参照)。

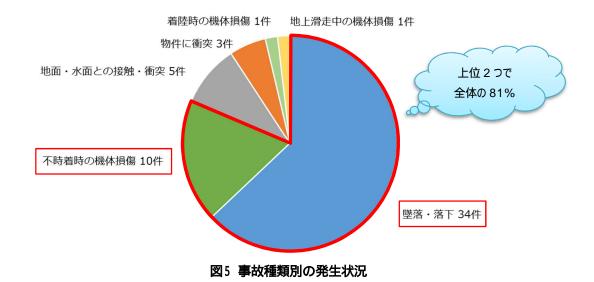
調査報告書が公表されている 54 件の事故について、事故種類別の発生状況を見ると、「墜落・落下」が 34 件(63%) 次いで「不時着時の機体損傷」が 10 件(19%)となっており、合わせて 54 件中 44 件と、全体の約 8 割を占めています(次ページ図 5 参照)。

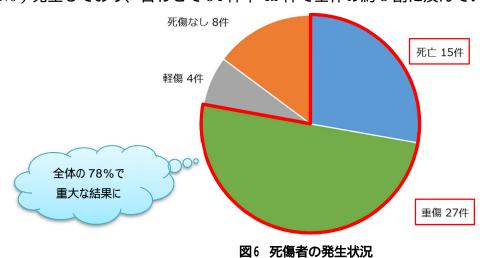
死傷者の発生状況を見ると、死亡者を伴う事故は 15 件 (28%)、 重傷者を伴う事故は 27 件 (50%) 発生しており、合わせて 54 件中 42 件で全体の約8割に及んでいます (図6参照)。

死亡事故 15件(28%) 重傷事故 27件(50%) その他 12件(22%) 大破事故 39件(72%) 中破事故 8件(15%) その他 7件(13%)

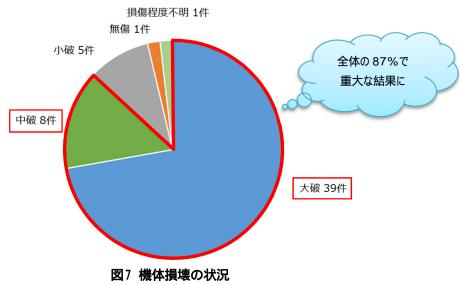
機体の損壊状況を見ると、大破は39件(72%) 中破は8件(15%)発生しており、合わせて54件中47件で全体の9割近くと大部分を占めています(図7参照)

大破/中破事故が54件中47件(87%)

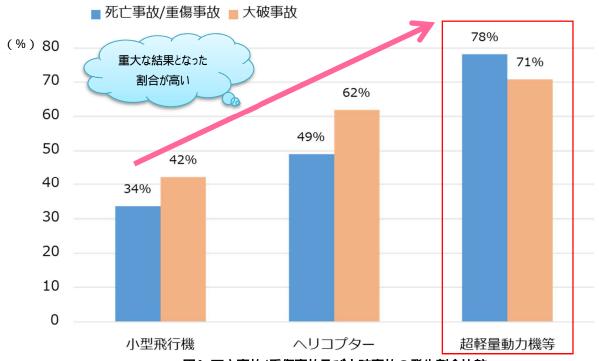
図8 死亡事故/重傷事故及び大破事故の発生割合比較

さらに、2001年(平成13年)から2021年(令和3年)までに発生した事故のうち、超軽量動力機等の死亡者及び重傷者を伴う事故並びに機体が大破した事故の発生割合を、小型飛行機及びヘリコプターと比較すると、超軽量動力機等で、その割合が高くなっています(図8参照)。

このようなことから、簡易な構造である超軽量動力機等は、事故に至ってしまうと重大な被害を伴っていることが多いことが分かります。

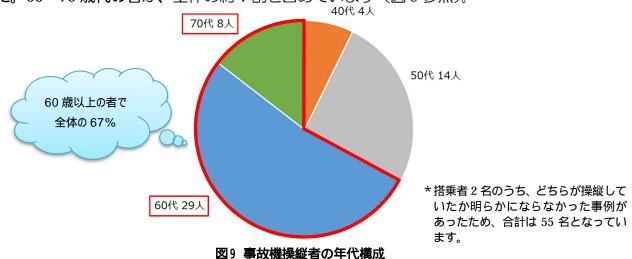
操縦者 55 名*の年齢は、43 歳から 77 歳の間で、60 歳代は 29 名(53%), 70 歳代は 8 名(15%) でした。60~70 歳代の者が、全体の約7割を占めています(図9参照)。

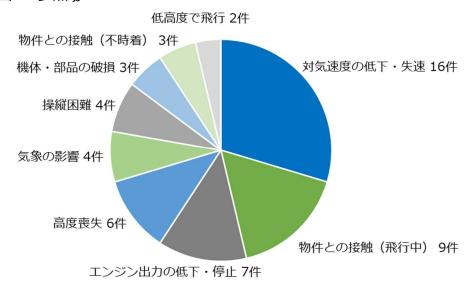
図 10 事故の発生原因

事故の直接的な原因 54 件を分類すると、「対気速度の低下・失速」が 16 件(30%) 次いで「物件との接触(飛行中)」が 9 件(17%)、「エンジン出力の低下・停止」が 7 件(13%) などとなっています(図 10 参照)。
